Hanna Kozaczewska-Golasz, Hanna Golasz-Szołomicka*

Od kolumnienki do maswerku w oknach kościołów śląskich z pierwszej połowy XIII w.

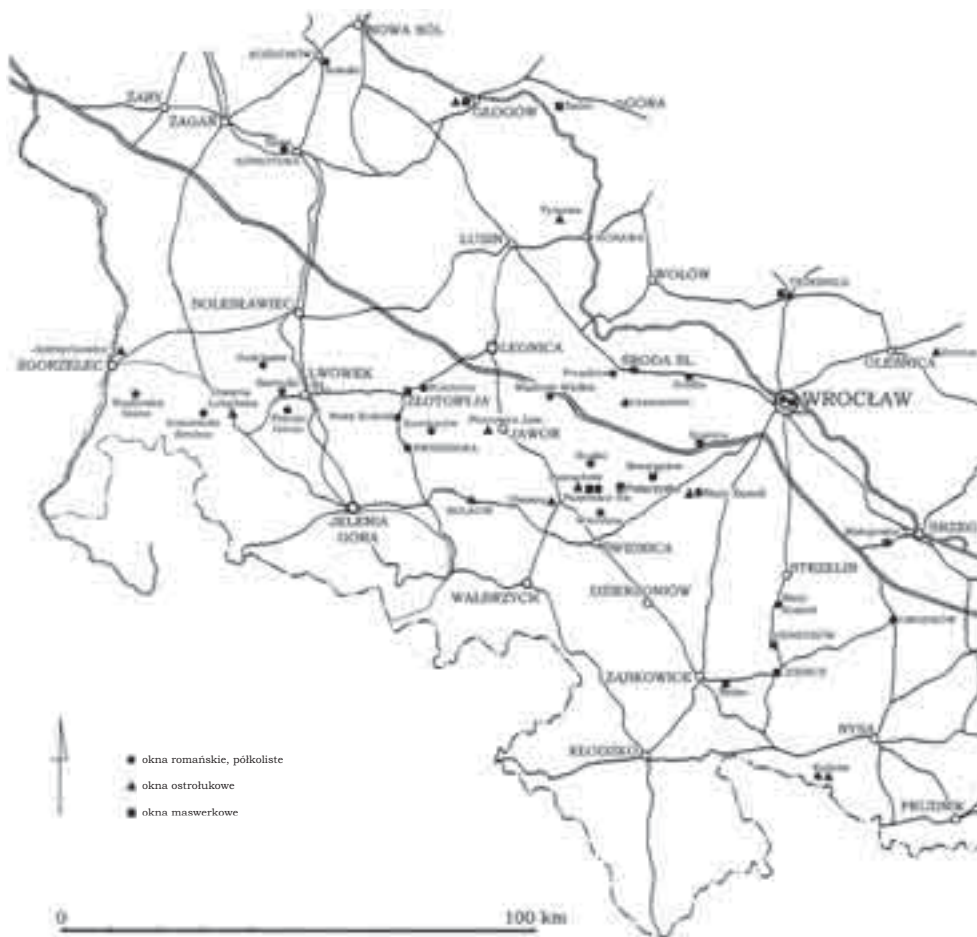
II. 1. Rozmieszczenie kościołów z oknami z pierwszej połowy XIII w.
 Fig. 1. Distribution of churches with windows from the 1st half of the 13th c.

Celem artykułu jest ukazanie zmian, jakie zachodziły w kompozycji okien w kościołach śląskich w pierwszej połowie XIII w. Spośród zachowanych okien (il. 1) w pierwszej fazie badań uwzględniono przede wszystkim okna w kościołach dużych, miejskich, a także w kilku kościołach wiejskich.

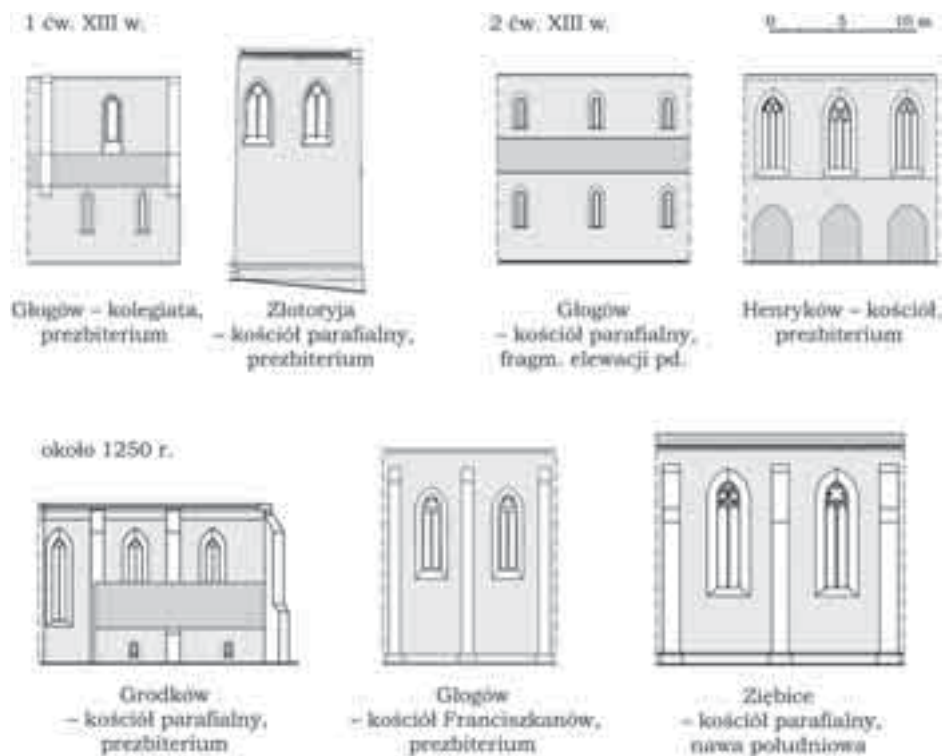
II. 2. Okna w elewacjach kościołów z pierwszej połowy XIII w.
 Fig. 2. Windows in church elevations from the 1st half of the 13th c.

W elewacjach bocznych prezbiterium i korpusu nawowego okna półkolistie i ostrołukowe w pierwszej ćwierci XIII w. umieszczane były wysoko, w górnej połowie ściany, w strefie sklepień (il. 2) (Głogów – kolegiata, prezbiterium [7], Złotorzyja – kościół NMP, prezbiterium [6]). W drugiej ćwierci stulecia w bazylikowej farze w Głogowie okna były jeszcze niewielkie, rozmieszczone w dość dużych odległościach. Natomiast w prezbiterium kościoła cysterskiego w Henrykowie (budowa rozpoczęta przed 1241) [8], [16], [17], którego wysokości naw są wyraźnie wyższe, okna w nawach bocznych były także większych rozmiarów i schodziły poniżej linii sklepień. Rozstaw okien

1/3 szerokości ściany, schodzące nisko – pozostawiając około 1/4 gładkiej ściany na dole (il. 2) (Grodków – kościół parafialny, Głogów – kościół franciszkański, Ziębice – kościół parafialny) [3], [7]. Wzrost wysokości okien widoczny jest w kościołach halowych, w których nawy boczne są wyższe niż w kościołach bazylikowych.

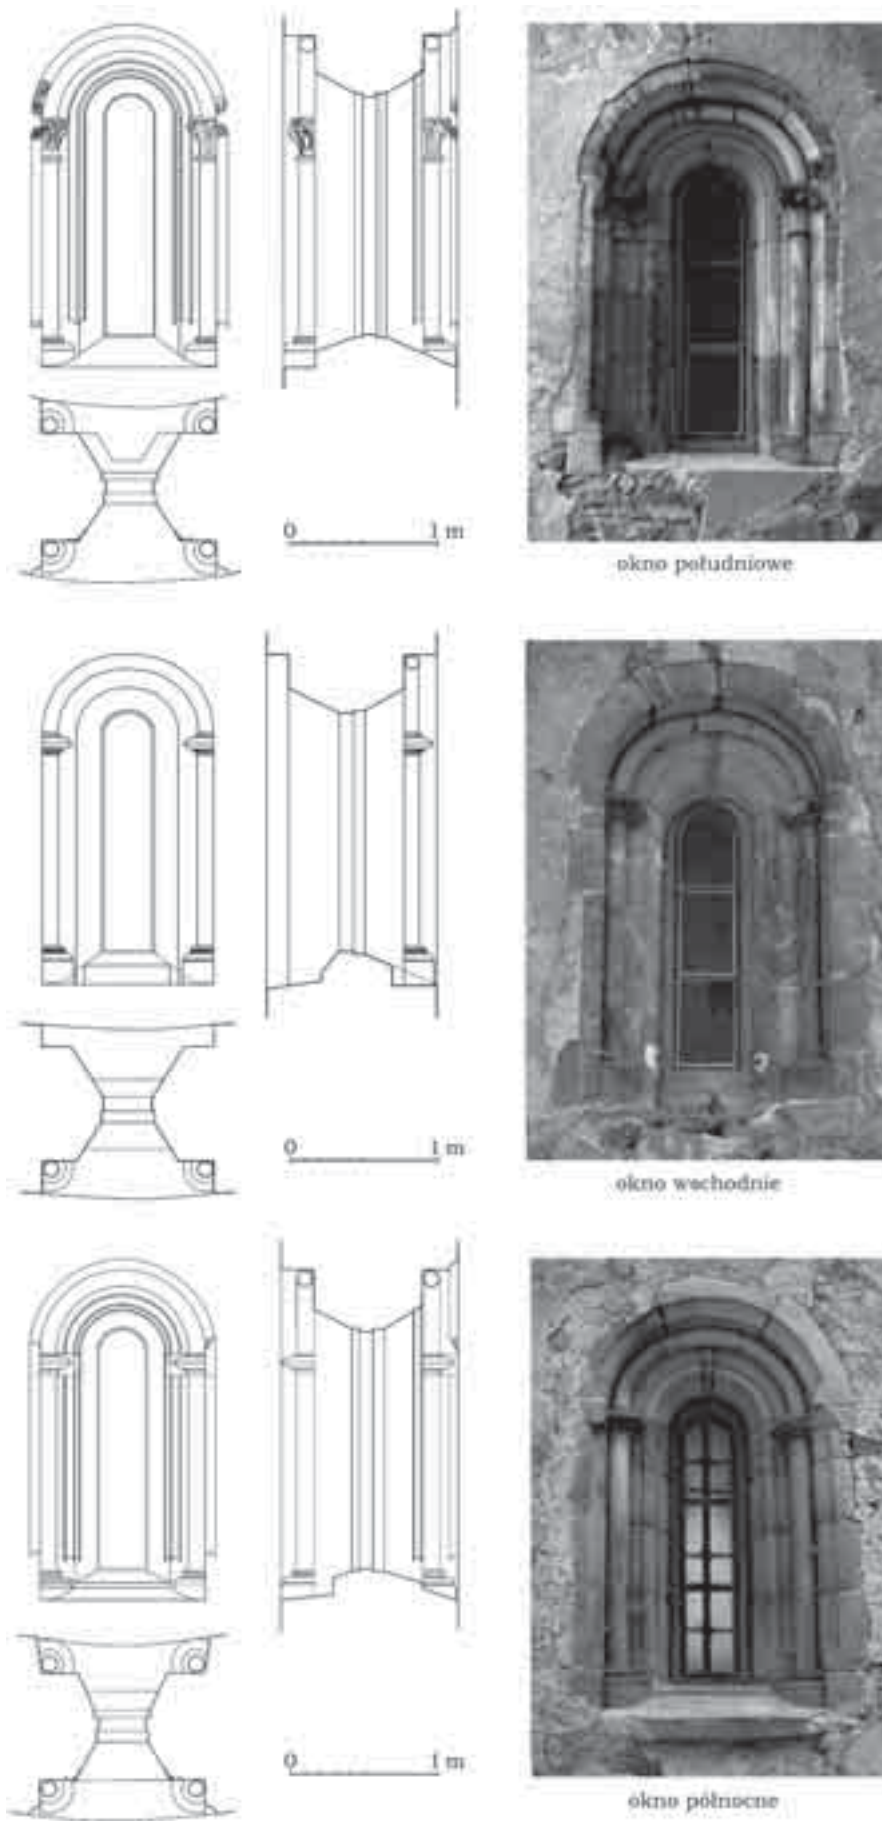
II. 3. Okna w apsydzie kościoła w Świerzawie
Fig. 3. Windows in the church apse in Świerzawa

kościół w Świerzawie (powiat Złotoryja) z około 1230 r. (il. 3). Ich ościeża wykonano z ciosów piaskowca. Przy zewnętrznych uskokach ościeży stoją kolumniki z bazami talerzowymi na cylindrycznych cokołach i z głowicami, zwieńczone półkolistym wałkiem. Kolumniki mają różne głowice – w oknie południowym są głowice kielichowe o dekoracji roślinnej, natomiast w oknie północnym występują głowice talerzowe. Okno środkowe, wschodnie, od strony wnętrza ma ościeża uskokowe bez kolumniek, a od zewnątrz stoją kolumniki o głowicach talerzowych. Dodatkowo w oknie północnym i południowym zewnętrzne narożniki ościeży ścięto i zamieniono we wklęsły, wykończony na górze i na dole spływami z dekoracją roślinną.

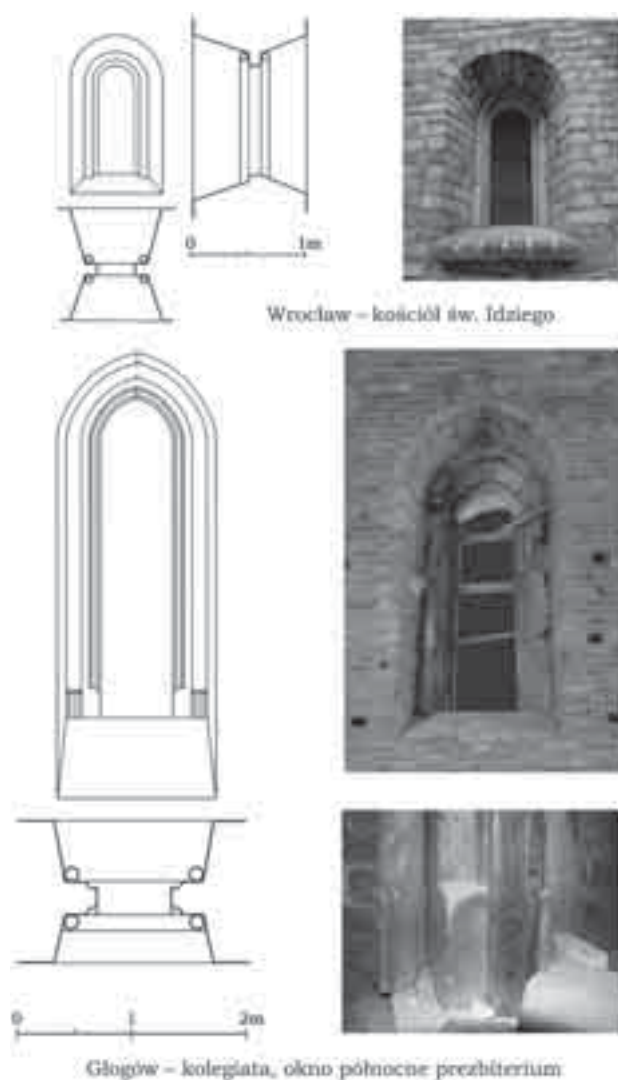
Il. 4. Okna z wałkiem w narożu węgarów

Fig. 4. Windows with a baguette in the jamb corner

W kościele św. Bartłomieja w Trzebnicy i św. Idziego we Wrocławiu przy węgarkach występuje wałek od zewnątrz i od wewnątrz (il. 4). W kościele wrocławskim, w którym ceglane mury pozostały nieotynkowane, okna są ceglane, a wałek o średnicy 7 cm wykonano z ceglanych kształtek. W kościele trzebnickim, również o murach ceglanych, ościeża obecnie otynkowane są prawdopodobnie ceglane, ale wałek jest z kamienia (piaskowiec?). W kościele w Wierzbnej (powiat Świdnica) datowanym na mniej więcej 1230 r., wzniesionym z ciosów granitowych, przy węgarkach okien apsydy znajduje się wałek, także kamienny.

Najstarsze okno ostrołukowe zachowało się w prezbiterium kolegiaty głogowskiej pochodzącej z pierwszej ćwierci XIII w. [7]. Jest ono wysoko umieszczone, o obustronnie rozchylonych ościeżach połączonych łąką o łagodnym ostrołuku (il. 4). W narożach węgara umieszczono wałek podobny do wałków w oknach półkolistych. W jego dolnej części, odpowiadającej wysokości cokołu, powierzchnię wałka otoczono lancetowatymi liśćmi². Węgar i wałek wykonane zostały z kamienia, a ościeża są ceglane.

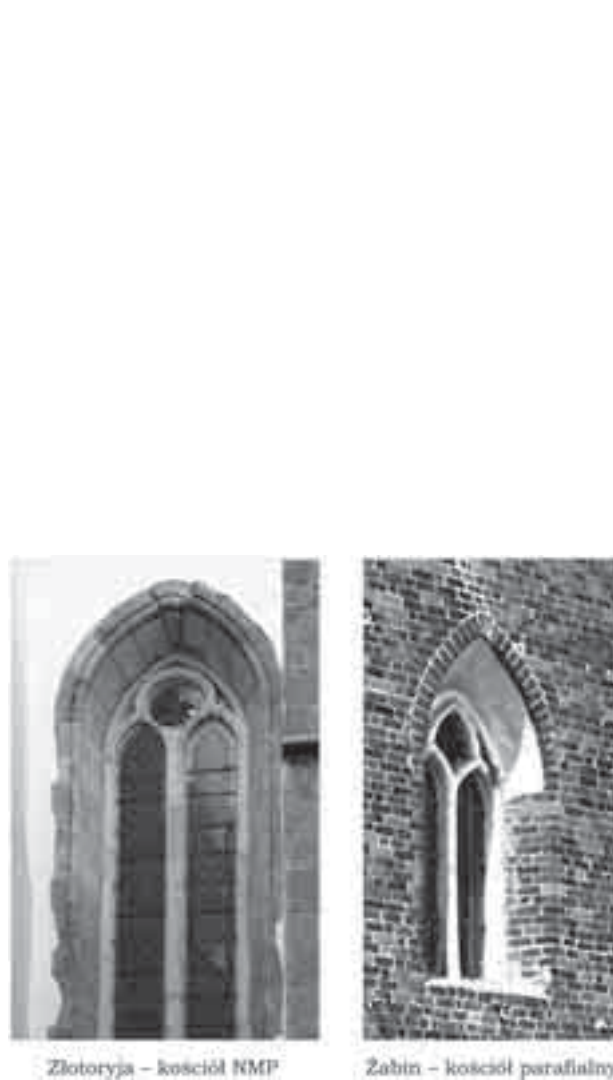
Il. 5. Okna maswerkowe z 1–2 ćwierci XIII w.

Fig. 5. Tracery windows from the 1st–2nd quarter of the 13th c.

Najstarsze okna maswerkowe znajdują się w kościele parafialnym NMP w Złotoryi, wzmiankowanym w 1217 r. (il. 5). Są to dwa południowe okna prezbiterium, obecnie bardzo wysokie, o lekko rozchylonych ościeżach i dwudzielnym prześwicie. W ścianie północnej prezbiterium okna częściowo zamurowano, ale pozostawiono je w formie wewnętrznych wnęk. Znajdują się one wysoko, w strefie sklepienia. Podobną wysokość miały okna południowe, przedłużone zapewne w trakcie restauracji (XIX w.). W całości wykonano je z ciosów kamiennych, z których wzniesiono także mury. Naroża węgarów i środkowego filarka wykończono półwałeczkami, tworzącymi w górnej części maswerk złożony z dwóch ostrołuków i koła nad nimi wpisanego w duży ostrołuk. Wałeczkami wykończono również zewnętrzne naroża ościeży, ale tylko w górnej części odpowiadającej wysokości okien w ścianie północnej, czyli do linii głowic służek i wsporników żeber sklepiennych.

Maswerk z drugiej ćwierci XIII w. zachował się w kościele w Żabinie (powiat Góra Śląska). Prawdopodobnie został wykonany z cegieł, jak ościeża³ (il. 5). Na prostokątne węgary i środkowy słupek nałożono wałki, które tworzą laskowanie i przechodzą płynnie w ostrołuki. Górną część maswerku tworzy kolejny ostrołuk, a nie koło jak w Złotoryi. Konstrukcja tego maswerku wywodzi się od okien romańskich z kolumnienkami w narożach węgarów.

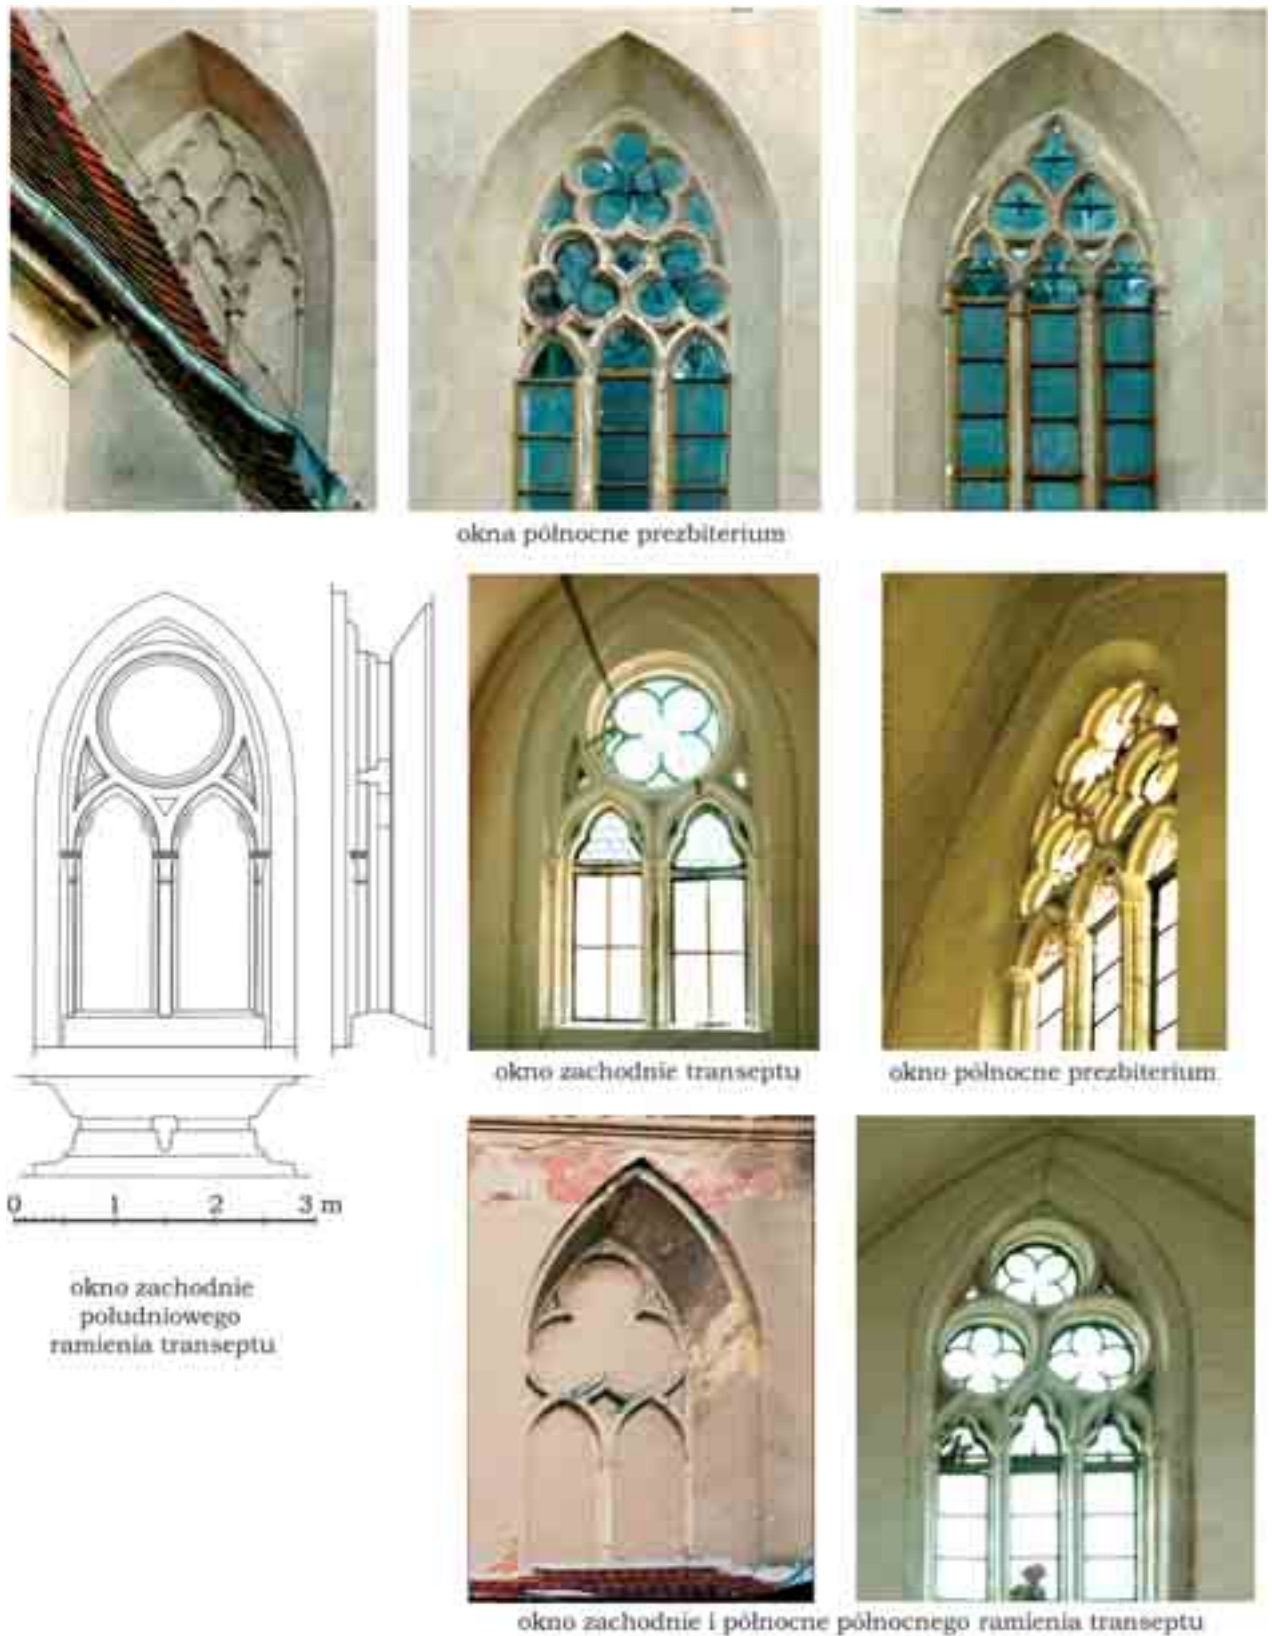
Il. 6. Okna maswerkowe z drugiej ćwierci XIII w. w kościele w Henrykowie
 Fig. 6. Tracery windows in the Henryków church from the 2nd quarter of the 13th c.

W cysterskim kościele w Henrykowie, którego budowę rozpoczęto pod koniec trzeciego dziesięciolecia XIII w., w części wschodniej i w transepcie wykonano duże okna ostrołukowe z maswerkami (il. 6). Mają one znaczną wysokość, nie mieszczą się już w strefie sklepiennej, lecz schodzą poniżej głowic służek i zajmują całą dostępną wysokość ściany ponad arkadami prowadzającymi do bocznych kaplic (dziś nieistniejących). Zrealizowano je w czwartym dziesięcioleciu XIII w. [8]. Ich ościeża

Okna w ścianie północnej prezbiterium mają nieco inne laskowanie (il. 6). Do prostokątnych węgarów i filarków dodano od strony wnętrza wieloboczne kolumnki z bazami i głowicami kielichowymi. Na głowicach opierają się łęki ostrołukowe lub trójlistne, utworzone z kolistych (nie wielobocznych jak kolumnki) wałków. Pod nimi znajdują się szerokie profile prostokątne, wycięte w ostrołuk lub trójliść. Od strony zewnętrznej profil jest trapezowy. Rama okienna osadzona została od zewnątrz.

Górna część krzywolinijna maswerku w każdym oknie w Henrykowie rozwiązana została inaczej. Składają się na nią w oknach dwudzielnych transeptu koło lub trójliść o formach kolistych. W oknach trójdzielnych transeptu i prezbiterium, z powodu większej przestrzeni w strefie ostrołuku, występuje po kilka elementów: trzy koła, zespół trzech trójliści, dwa trójliście i pięcioliść oraz dwa „trójkiaty” o wypukłych bokach uzupełnione w górze trójliściem. Niezależnie od przekroju laskowania – z wałeczkiem czy trapezowego – w górnej strefie maswerku kolistym wałeczkiem wykończono wszystkie profile tylko od strony wnętrza. Od zewnątrz ich przekroje są trapezowe.

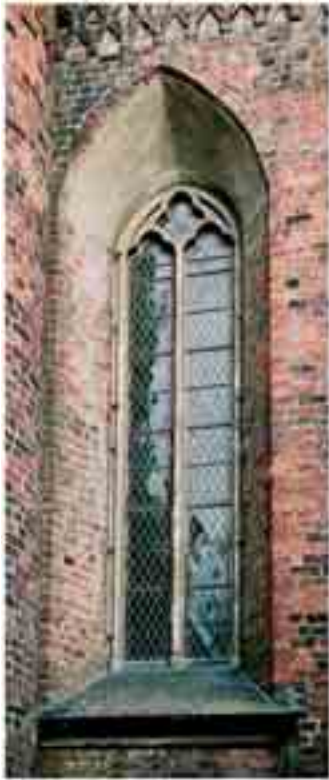
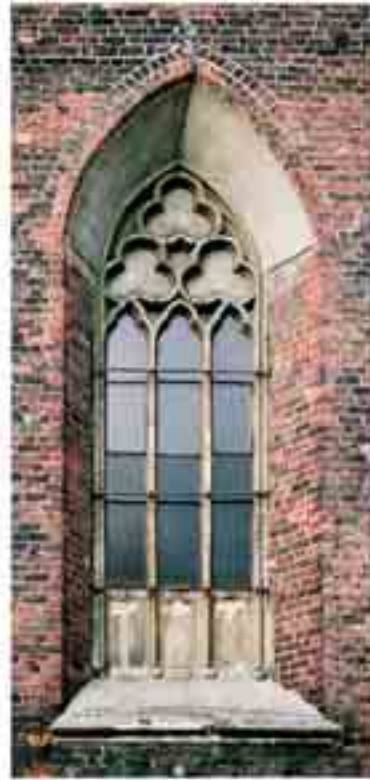
Grodków – kościół parafialny, okno południowe i wschodnie

Il. 7. Okna maswerkowe z około 1250 r.
Fig. 7. Tracery windows from about 1250

Około 1250 r. powstało kilka kościołów z oknami maswerkowymi. Należy do nich kościół parafialny w Grodkowie oraz kościoły w Pożarzysku, Stolcu i Małujowicach (il. 7). W Grodkowie zachowały się okna wschodnie i południowe w prezbiterium oraz okno wschodnie w południowej nawie bocznej. Wschodnie okno prezbiterium jest wysokie, szerokie, trójzielne, o rozchylonych ościeżach zamkniętych ostrołukiem. Laskowanie tworzą cylindryczne kolumnki wtopione w prostokątny trzon. Kolumnki mają niskie cylindryczne bazy, ale nie mają głowic i płynnie przechodzą w trójlistne łęki. Od zewnętrznych kolumnek odchodzą wałki zataczające ostrołuk, poniżej którego umieszczono kompozycję z trzech trójliści o formach kolistych.

Pozostałe okna w Grodkowie są węższe, dwudzielne. Laskowanie otrzymało profile identycznie jak w oknie wschodnim, stoją one na cokolikach, ale nie mają głowic. Wałki laskowania przechodzą w trójlistne zamknięcie. Górną część uzupełnia kolejny trójliść ujęty w ostrołukowy wałek wokół obrzeży.

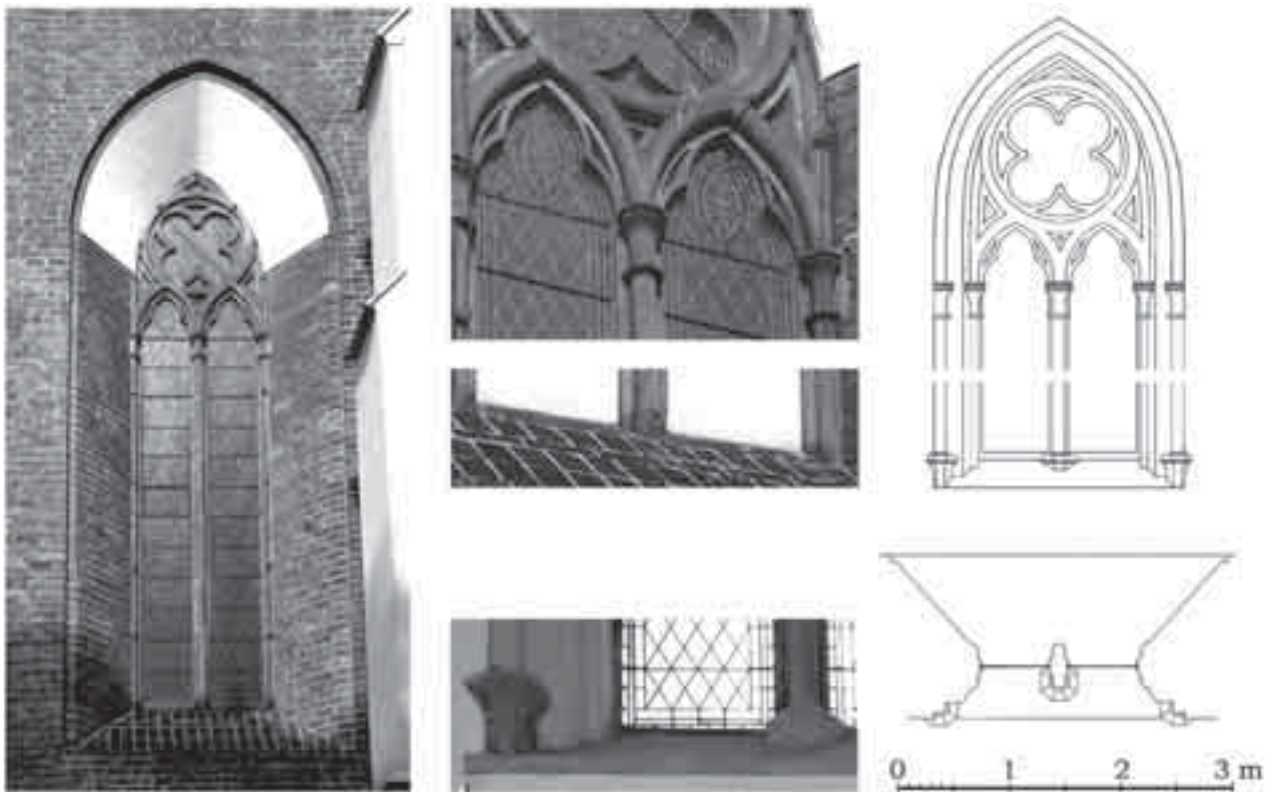
Il. 8. Ziębice – kościół parafialny, okno południowe w nawie oraz cokół okna północnego od strony wnętrza
 Fig. 8. Ziębice – parish church, south window in the nave and plinth of the north window, from the interior

Około połowy XIII w. wzniesiono korpus kościoła parafialnego w Ziębicach. W jego elewacjach podłużnych występują po trzy duże okna między przyporami⁵ (il. 8). To okna dwudzielne o dość szeroko rozchylonych ościeżach od zewnątrz i mniejszym rozchyleniu od strony wnętrza. Ich rzuty nie są symetryczne w stosunku do grubości muru. Dwa skrajne okna elewacji południowej są identyczne, a środkowe podobnej wielkości, ale o innym układzie maswerku. Okna skrajne mają filarki środkowe z kolumnkami o średnicy 11 cm po obu stronach. Przy węgarach umieszczono odpowiadające im kolumnki wtopione, a od strony wnętrza, gdzie jest dodatkowy uskok ościeży, w narożnikach znajduje się druga para wtopionych kolumnek. Laskowanie z kolumnkami z niewielkimi cokołami od zewnątrz i głowicami kielichowymi stanowi oparcie dla ostrołuków z wewnętrznym trójliściem. Od strony wnętrza wszystkie kolumnki otrzymały bazy talerzowe na wielobocznych cokołach o formie

kielichowej. Górną część maswerku zajmuje koło z wpisanym czteroliściem kolistym, ustawionym przekątniowo. Ostrołuki i koło utworzono z przekrojów wałkowych, jak kolumny, natomiast trójliście i czteroliście są nieco cofnięte, wykonane z profilowania odpowiadającego filarkom laskowań.

Okno środkowe elewacji południowej nawy w Ziębicach sprawia wrażenie delikatniejszych proporcji laskowań. Tylko przy węgarach od zewnątrz znajdują się wtopione smukłe kolumny, natomiast od strony wnętrza węgary i środkowy filarek mają profile prostokątne o ściętych narożach wklęsłych. Na laskowaniu opierają się ostrołuki z wewnętrznym trójliściem, ale o innych pro-

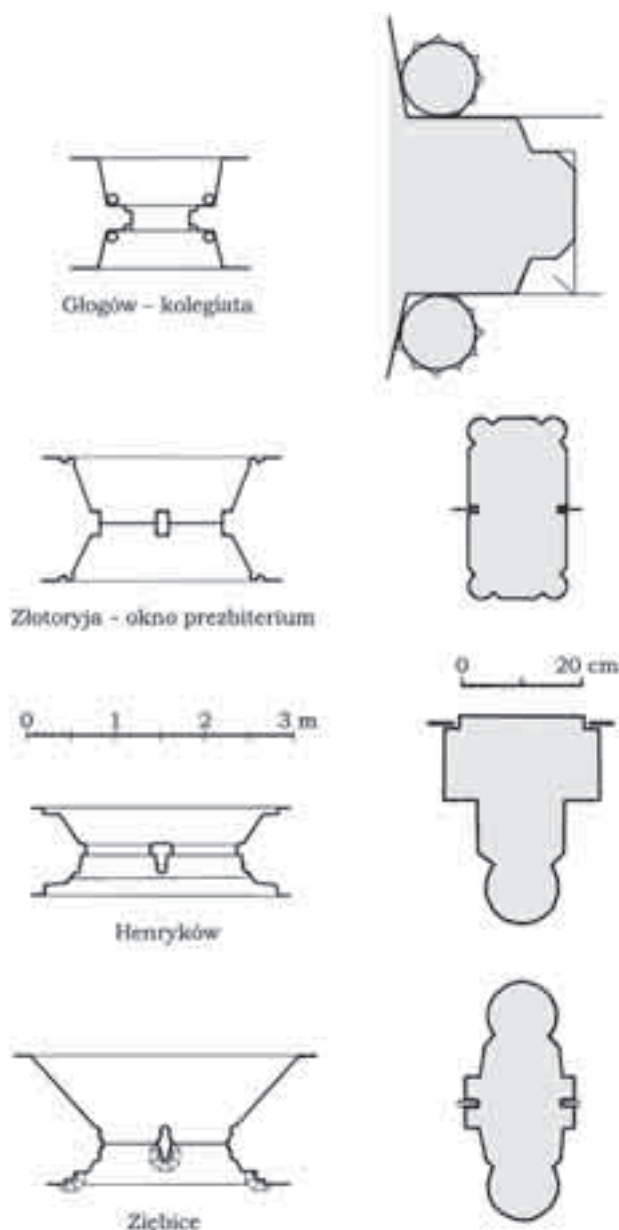
Il. 9. Przekroje poziome okien i przekroje laskowania
 Fig. 9. Horizontal sections of windows and sections of fluting

W drugiej ćwierci XIII w. nastąpiły zmiany w kształtowaniu laskowań okien maswerkowych. Okna w Henrykowie otrzymały laskowanie z kolumnami zaopatrzonymi w głowice kielichowe. Filarki o rzucie litery T mają od strony wnętrza wtopioną kolumnę o średnicy 11 cm (il. 6, 9). Oprócz kolumnek cylindrycznych występują też kolumny wieloboczne, a od zewnątrz – dodatkowe profile trapezowe. Bardziej dekoracyjnie ozdabiano okna od strony wewnętrznej. Węgary nie były umieszczone na osi ściany, lecz przesunięte w kierunku zewnętrznym. Ościeża rozchylone od zewnątrz na mniej więcej 55° zapewniały dobry dostęp światła do wnętrza.

W kościele w Ziębicach z około połowy XIII w. układ rzutu okien także nie był symetryczny, ale pozostawiono większą część od zewnątrz, gdzie ościeża rozchylono pod kątem prawie 45° (il. 9). Okna są wyższe niż w Henrykowie, z maswerkami po obu stronach. Filarek ma większą długość, a mniejszą szerokość, został zakończony po obu stronach wtopioną kolumnką o średnicy 11 cm, czyli podobnej do średnicy wcześniejszych okien. Odpowiednio ukształtowane profilowanie i proporcje wysokościowe sprawiły, że laskowanie w Ziębicach jest zdecydowanie smuklejsze niż w Henrykowie. Widoczne jest to szczególnie w oknie z maswerkami, w którym zamiast kolumnki zastosowano profil trapezowy.

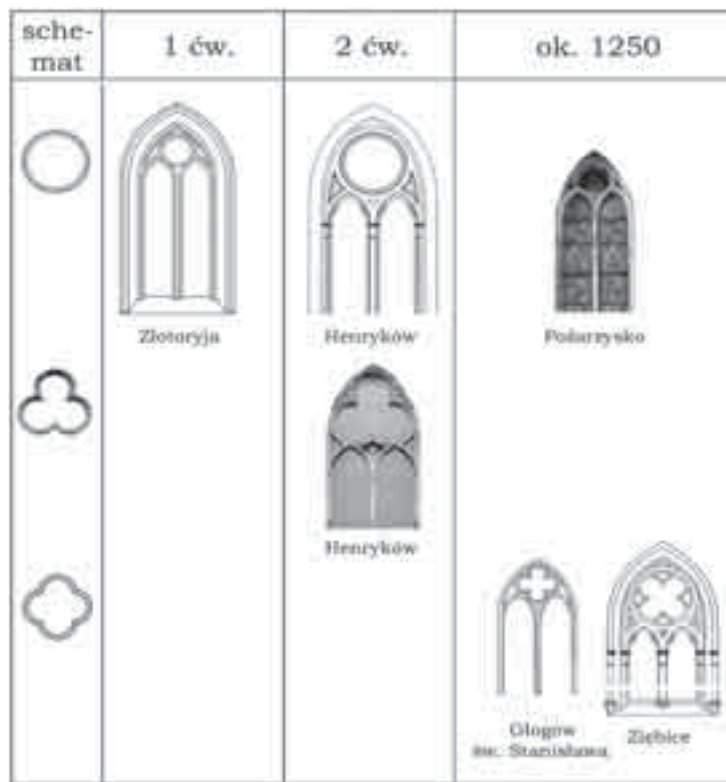
Il. 10. Kompozycje centralne maswerków

Fig. 10. Central compositions of traceries

Maswerki w strefie podłusza składały się z ostrołuków, kół, trójliści i wieloliści. Ich kompozycje można podzielić na dwie grupy – o układach centralnych i kilkupoziomowych (il. 10, 11). W układach centralnych nad ostrołukami występuje koło (Złotoryja, Henryków), od drugiej ćwierci

XIII w. – trójliść (Henryków), a około 1250 r. – czteroliść (Głogów) i czteroliść w kole (Ziębice).

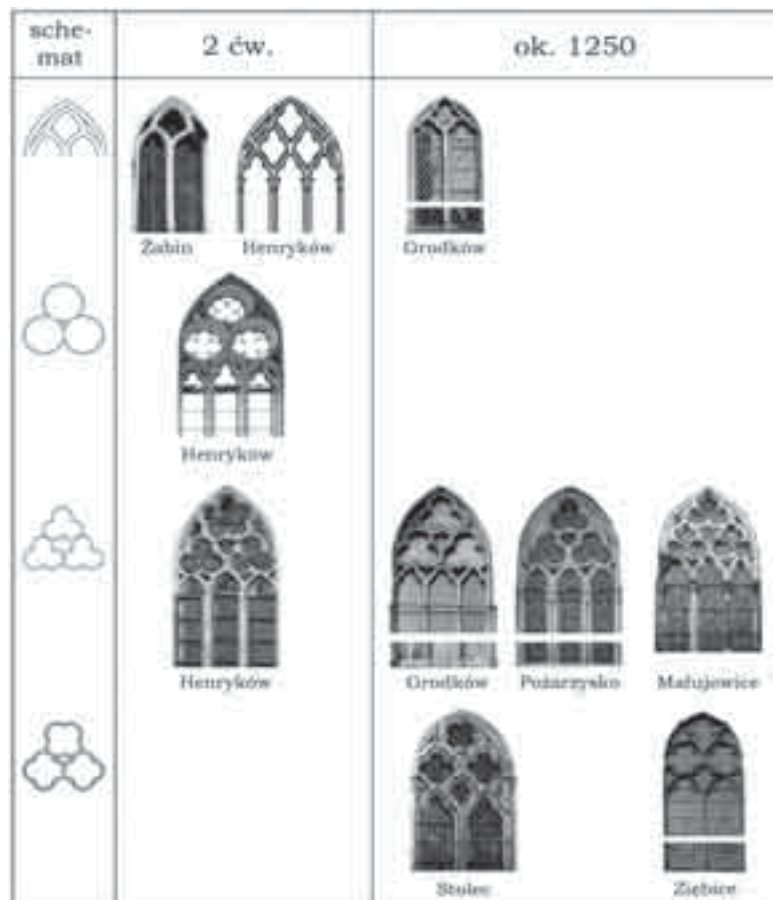
Il. 11. Kompozycje kilkupoziomowe maswerków

Fig. 11. Several-layered tracery compositions

Kompozycje kilkupoziomowe maswerków stosowano częściej niż centralne, począwszy od drugiej ćwierci XIII w. Występują w nich ostrołuki (Żabin, Henryków), koła (Henryków) oraz dwa koliste trójliście i pięcioliść nad nimi (Henryków). Około 1250 r. w oknach trójdzielnych stosowano trzy trójliście koliste (Głogów, Pożarysko) oraz trójliście trójlistne – złożone z trzech trójliści otwartych (Małujowice). W tym okresie wystąpiły także czteroliście w układzie prostym i przekątniowym (Głogów, Stolec). W Ziębicach czteroliście umieszczono w kołach, tworząc kompozycję dwuwarstwową, jak w ostrołukach.
